平成の大修理  
完成記念

国宝

# 二王門

京都・綾部・光明寺

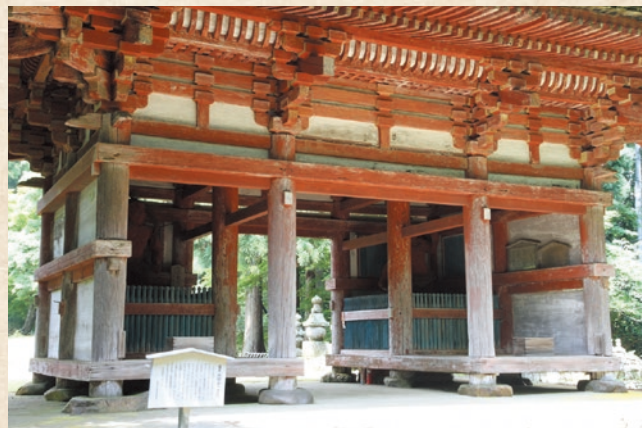
今回修理前の二王門 下層の状況

昭和修理から65年を経て、屋根板が傷んだことによる  
屋根の葺き替えです。合わせて、塗装の塗り  
替えを行いました。

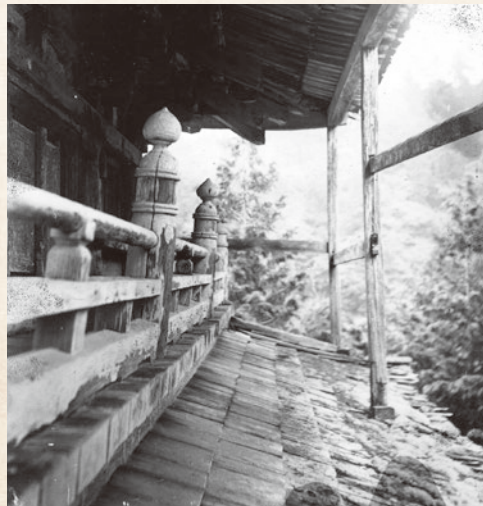
昭和修理前の姿(昭和修理の写真より)  
軒先が下がらぬよう、支柱を立てています。上層の高欄(こうらん:手摺り)部分の形が今と違うことがわかります。また、  
二王像の廻りは格子で囲われていました。これらは過去の改造によるもので、昭和修理で改められました。

建物を一旦全て解体して、しっかりと組み直しました。健全な材料を再使用するなど、文化財として  
価値を意識した修理をしています。  
並行して丹念に調査を行い、用途を変えて残っていた当初の材料などをもとに、創建当初と考えられる  
姿に復原整備されました。根拠となった部材は、建物内に保管されています。

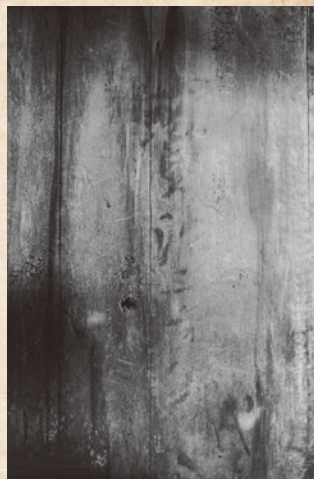
柱に記された宝治2年の墨書  
(昭和修理の写真より)

- ①1245年に伐採された材木が使われていることがわかり、宝治2年の建立年代が裏付けられました。(年輪年代調査より)
- ②柱を挿し抜く貫(ぬき)から永正修理の時期の年代が得られ、この時の修理で大きな構造強化が加えられたことがわかりました。(放射性炭素年代調査より)

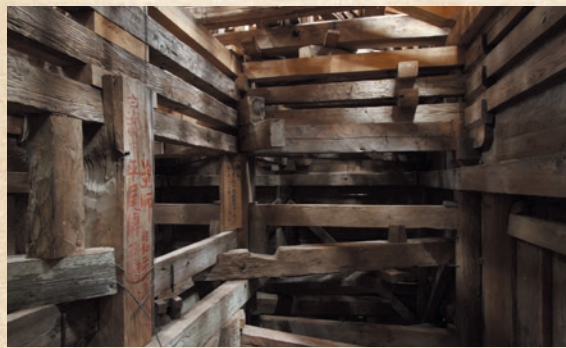
上層内部

部屋はありません。建物が2層になっているのは実用的な  
目的ではなく、外観を整えて建物の格式の高さを示すための  
ものであることがわかります。

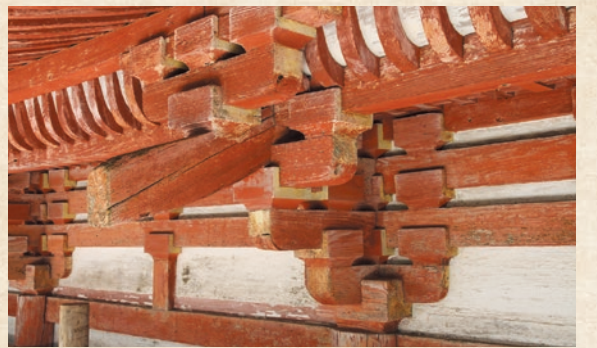
三手先組物…みてさきくみもの

軒を支えている複雑な組物は、屋根を大きく持ち出して建物を  
雨風から守るのに有効ですが、高度な技術が必要です。これも  
格の高い建物であることの証しです。

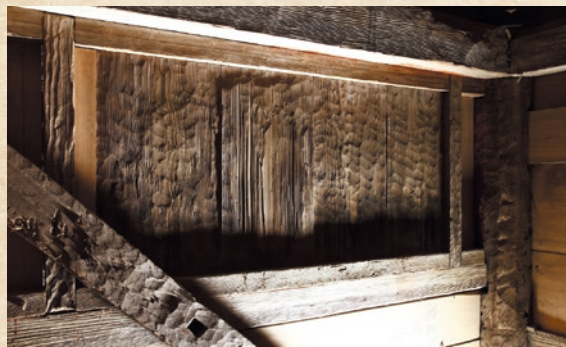
上層内部

外から見えない部分では、割って製材した木材を粗く加工  
した様子がよくわかります。

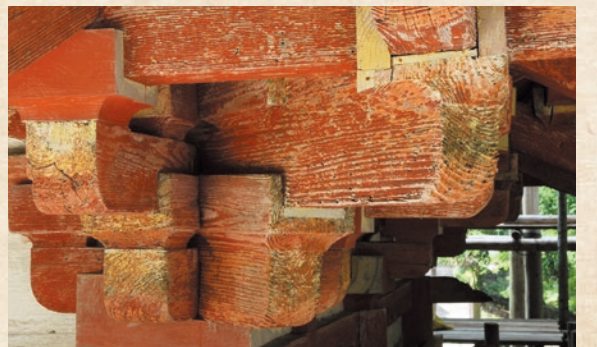
大きな重量を受ける部分は、一体の丈夫な部材となるよう、  
手間を掛けて大きな材から削り出してつくっています。

右手前へ突き出る材  
(肘木:ひじき)の年輪を  
見ると、一体につくら  
れていることがわかり  
ます。

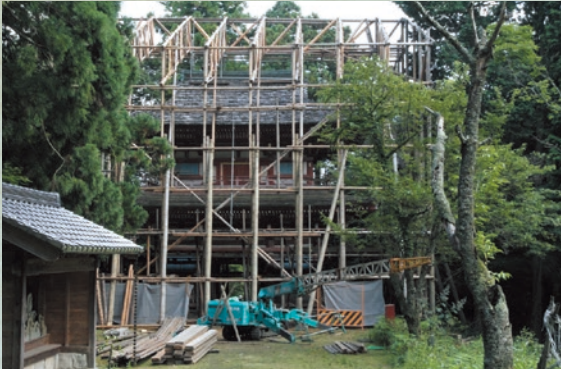
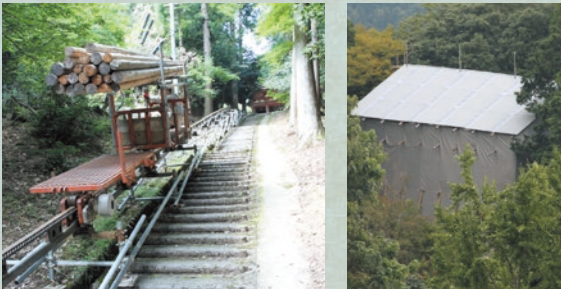
仮設工事(素屋根)

素屋根は、修理中の建物を風雨から守り、作業の足場となるもので、丸太を鉄線で縛ってつくられました。車が近寄れないので、モノレールを組んで資材を運搬しました。

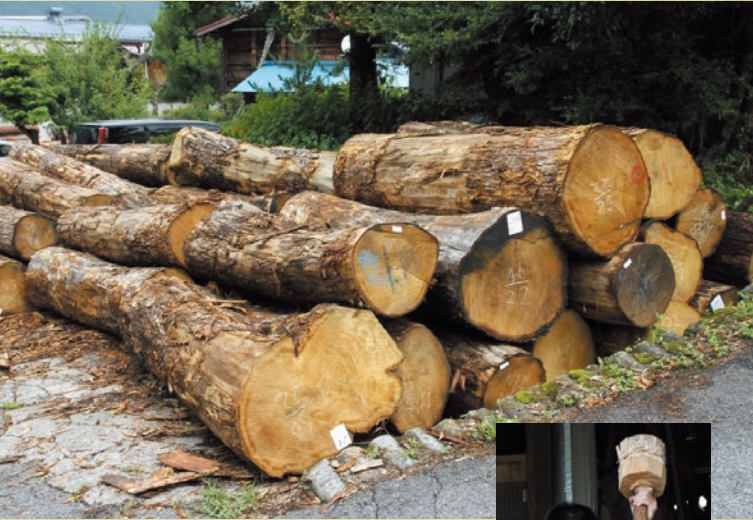
屋根板の原木(クリ丸太)  
太いもので直径50cmあります。

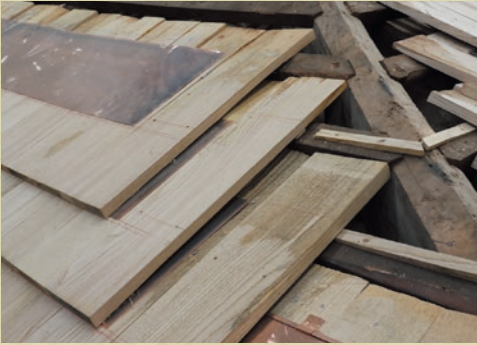
屋根板の傷んだ状況

屋根板を全面葺き替えました

屋根板の下に銅板を挟みながら葺いています。銅の持つ殺菌作用により、苔が生えにくい効果があるなど、屋根板が長持ちします。昭和の修理でも行っていました。

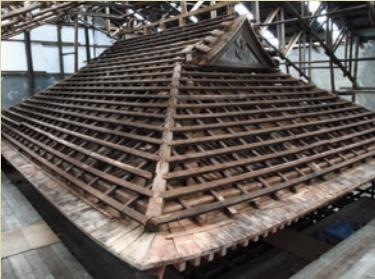
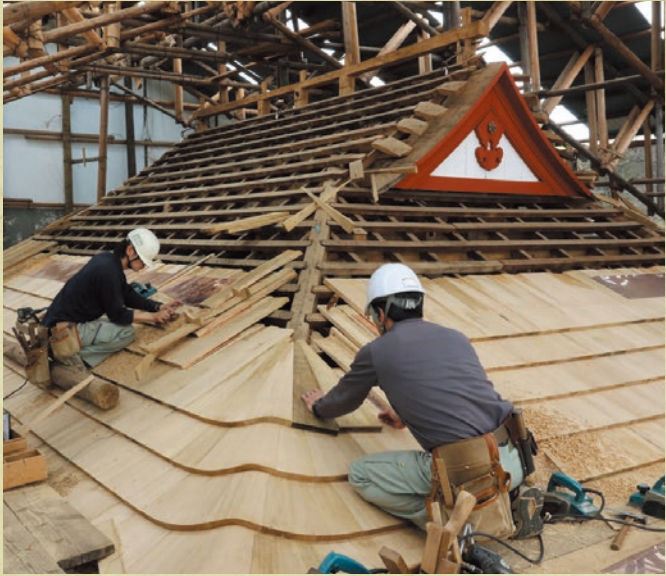
上層屋根 南東より

屋根板の取り外し完了

屋根板には、クリ材が使われています。クリは水に強く、かつては家屋の土台や、線路の枕木などに使われてきた木材です。使った板は、厚さ2.4cm、長さ75cm。これを24cmずつずらしながら、1枚1枚釘止めて屋根を覆っていきます。

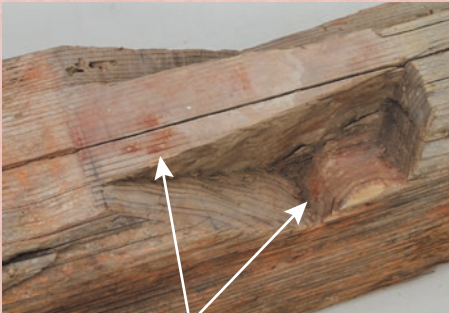
左写真の部材の詳細

古い赤色塗料。建物が組まれると隠れるところに付着している。

昭和修理で使われなかった材に、建立当初と考えられる赤色の塗料が見つかりました。今回の修理では、これを分析調査し、施工にも反映しています。

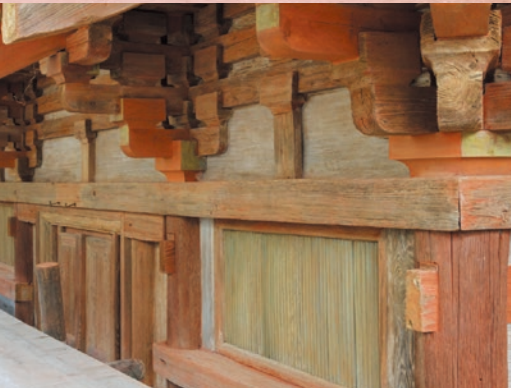
旧塗装を落とした状態。色がよく残るのが昭和修理の補足材。

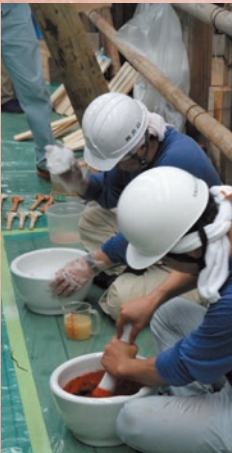
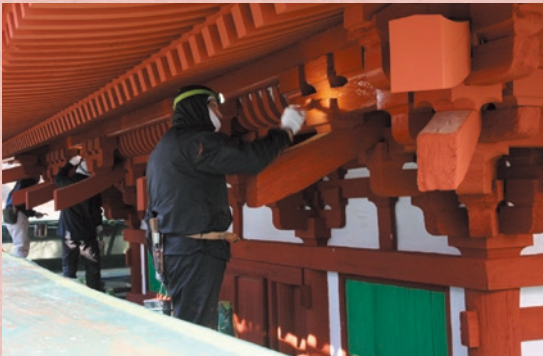
塗料は、鉱物性の色粉を、膠(にかわ：動物の骨や皮からとったゼラチン質)で溶いてつくります。赤は酸化鉄系の顔料です。白は胡粉といい、貝殻を粉末にしたものです。

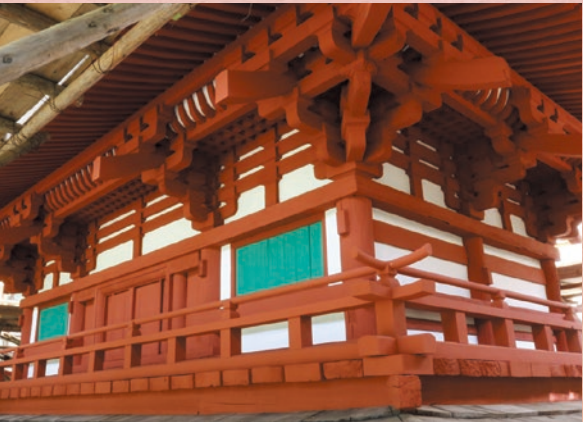
塗装完了(上層)

長い参道を登り、ふと見上げると緑の木々のなかに赤い門が見えてきます。自然と調和した重厚なたたずまいを感じさせます。

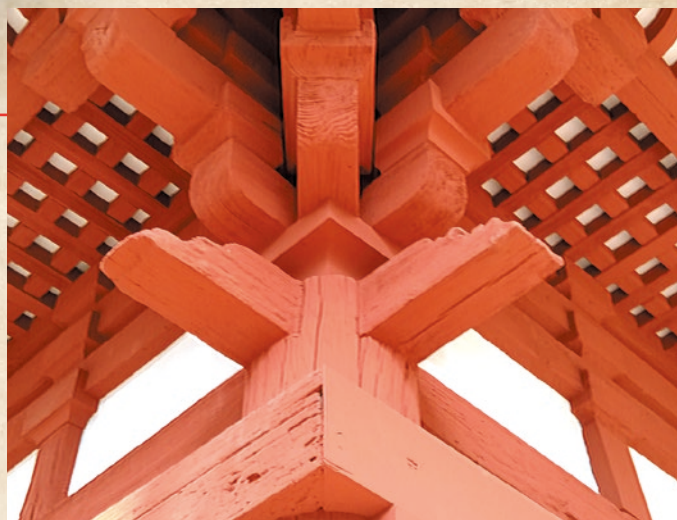
## 木鼻

柱の上部には柱を水平につなぐ頭貫<sup>かしらぬき</sup>があります。この頭貫の柱から飛び出した部分を「木鼻」といいます。木鼻の出現は中国宋から持ち込まれた新しい技術で東大寺を再建した鎌倉時代以後のこと。当時の最新の様式がこの地にもたらされていたことがわかります。

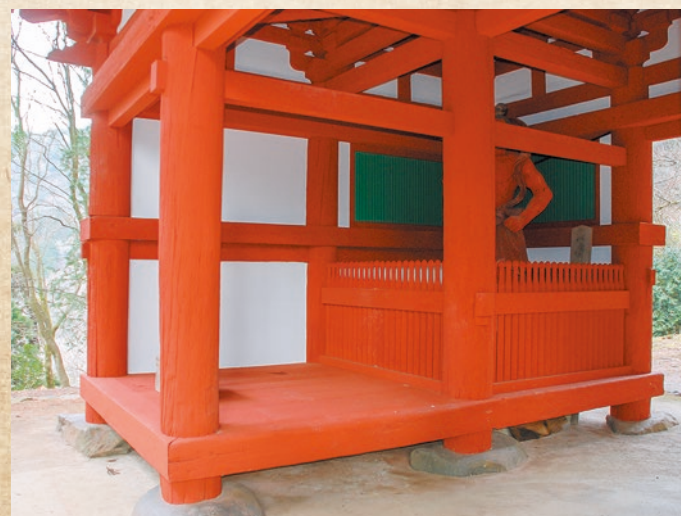
## 二王信仰

二王像を後ろにさげて配置し、前を板の間としています。背面に連子窓<sup>れんじまど</sup>があることで、門でありながらお堂のようなつくりになっています。二王像そのものを礼拝する二王信仰が盛んだったことを示すこの地域独特の形式です。

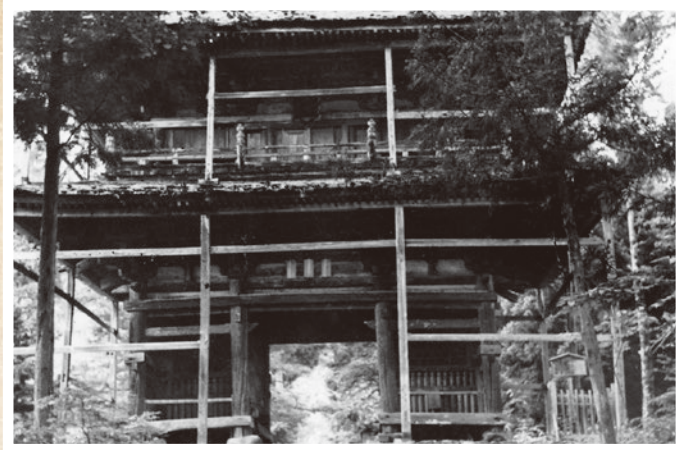
## 昭和の解体修理前の二王門

解体修理が始まる前の二王門は、添え木に支えられて建っている状態でした。当時の住職や地元の人びとの熱意により修理事業が発願されました。
